Pesticider, en case fra Kalundborg

Lejre Vandråd, julemøde 2018

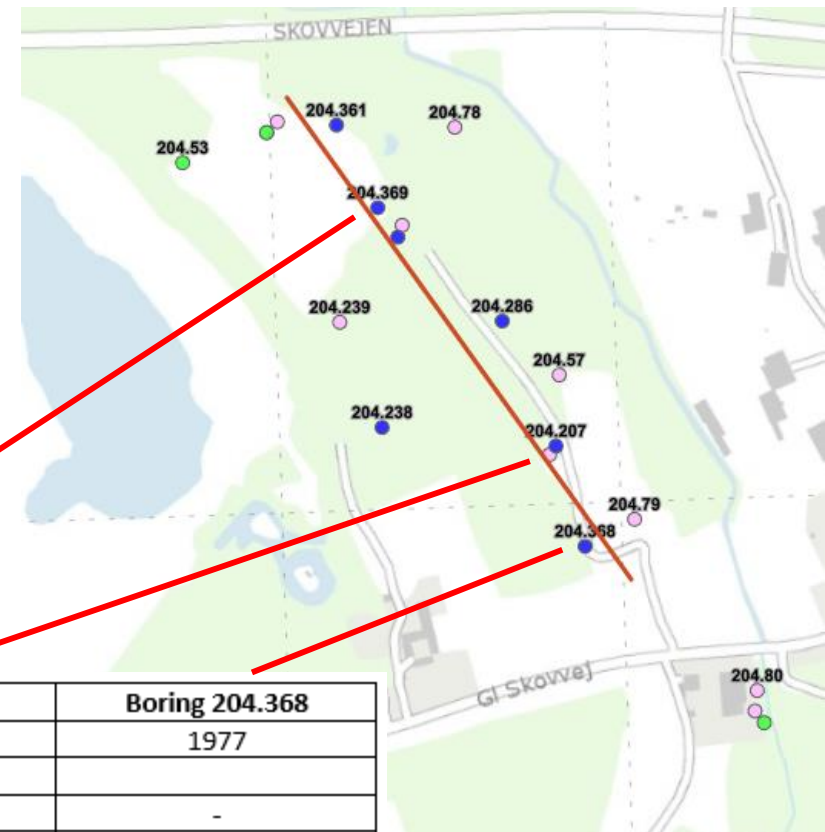
Boring 204.369	Boring 204.207	Boring 204.368
Aldersdateret	1953 - 1955	-	1977
<u>Desphenyl Chloridazon</u>			-
3/5-2018	0,012 µg/l	0,025 µg/l	-
18/6-2018	0,014 µg/l	0,023 µg/l	-

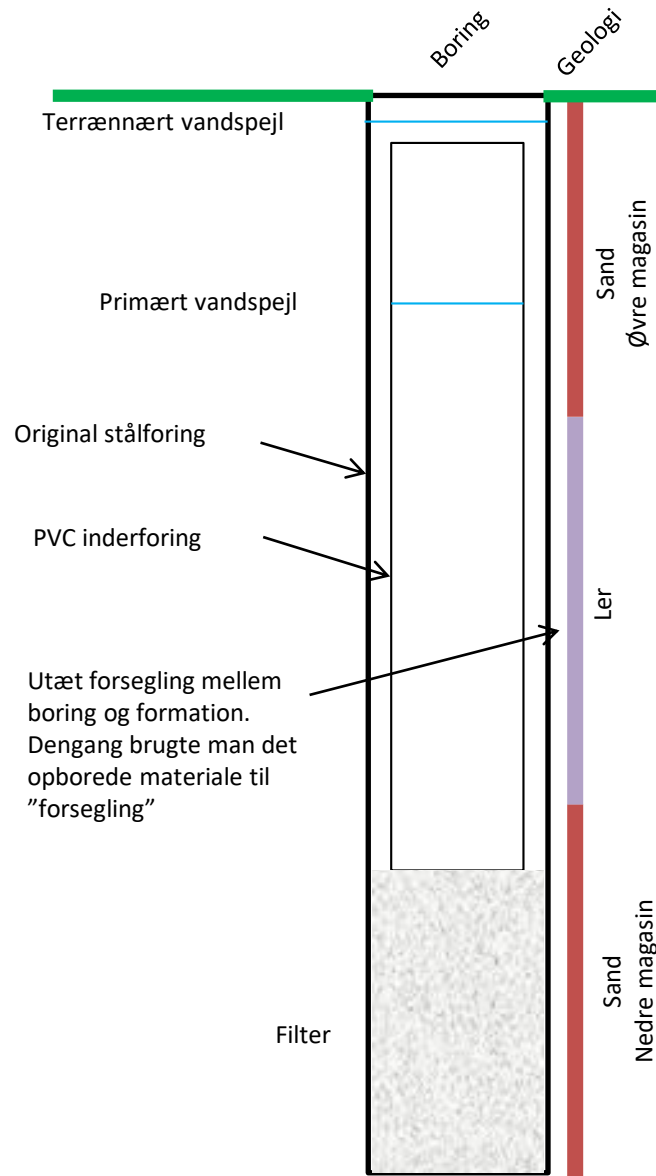
Boring DGU nr. 204.369

- 34 m dyb boring filtersat i intervallet 24-33 mut. Udført som 12" tørboring i 1980. stålørscasing er 324 mm.

- Der er fundet tynd film af okker på forerørsvæggen.
- Filteret er meget tilklogget og vurderes kun 15 % åbent. (trækker den iltet vand ned?)
- Der ses meget bundfald, som dækker slidser i filter. Inspektion nåede 30.53 mut.
- Inderforing er tilsyneladende ikke faststøbt
- Inderforing slutter ved terræn dybere end den oprindelige stålforing

- Prøvepumpning i 2016 viser en virkningsgrad på 52%

- Aldersdateringen af vandet fra boringen siger 1953 – 1955.

- Desphenyl Chloridazon er fundet i 2 på hinanden følgende prøver. Pesticidet er ifølge Miljøstyrelsens bekæmpelsesmiddelstatistik anvendt i 90'erne.
